# CINE TEATRO VIRGÍNIA

## 8. DIAGNÓSTICO

### 8.1 RELATÓRIO FOTOGRÁFICO - EDIFICAÇÃO

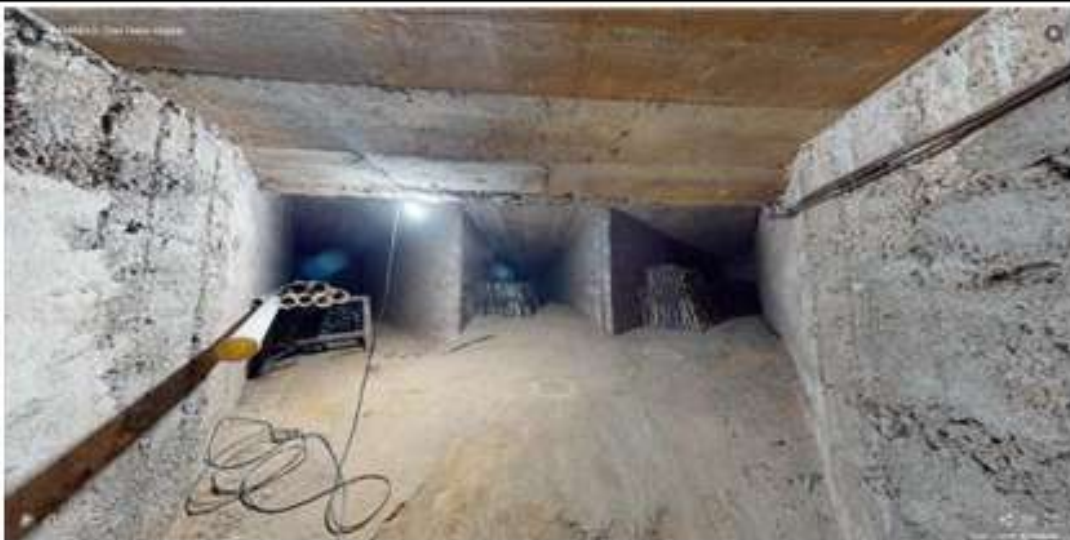
DESCRIÇÃO: Alvenaria do subsolo em cerâmica exposta, em estado não revestido, evidenciando a estrutura original da edificação.

Legenda: Alvenarias do subsolo  
Data: outubro/2024 Autoria: Patrícia Nunes - Objetiva Projetos e Serviços

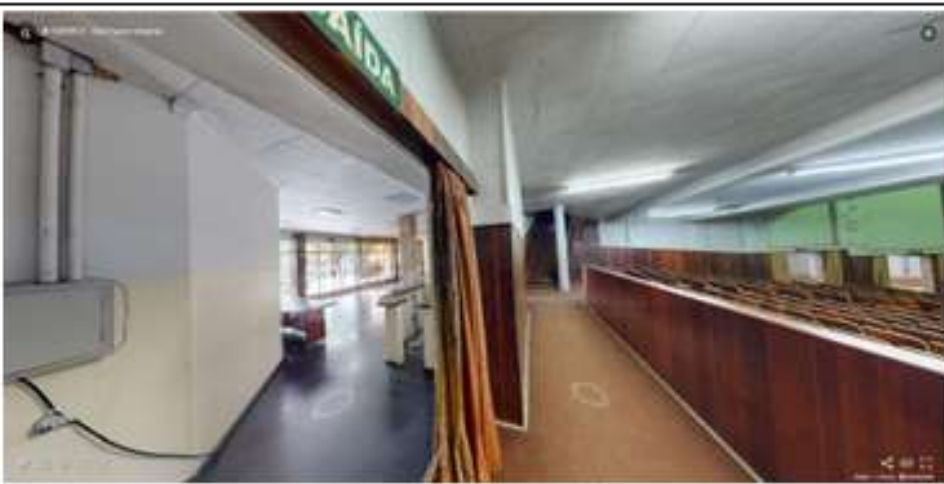
Há também alvenarias em tijolo cerâmico em reboco simples, aparentando desgastes, sinais de infiltração, manchas de umidade e danos possíveis pela falta de manutenção. Em documentos citam, que há alvenarias internas feito de adobe.

Legenda: Alvenarias pavimento térreo  
Data: outubro/2024 Autoria: Patrícia Nunes - Objetiva Projetos e Serviços

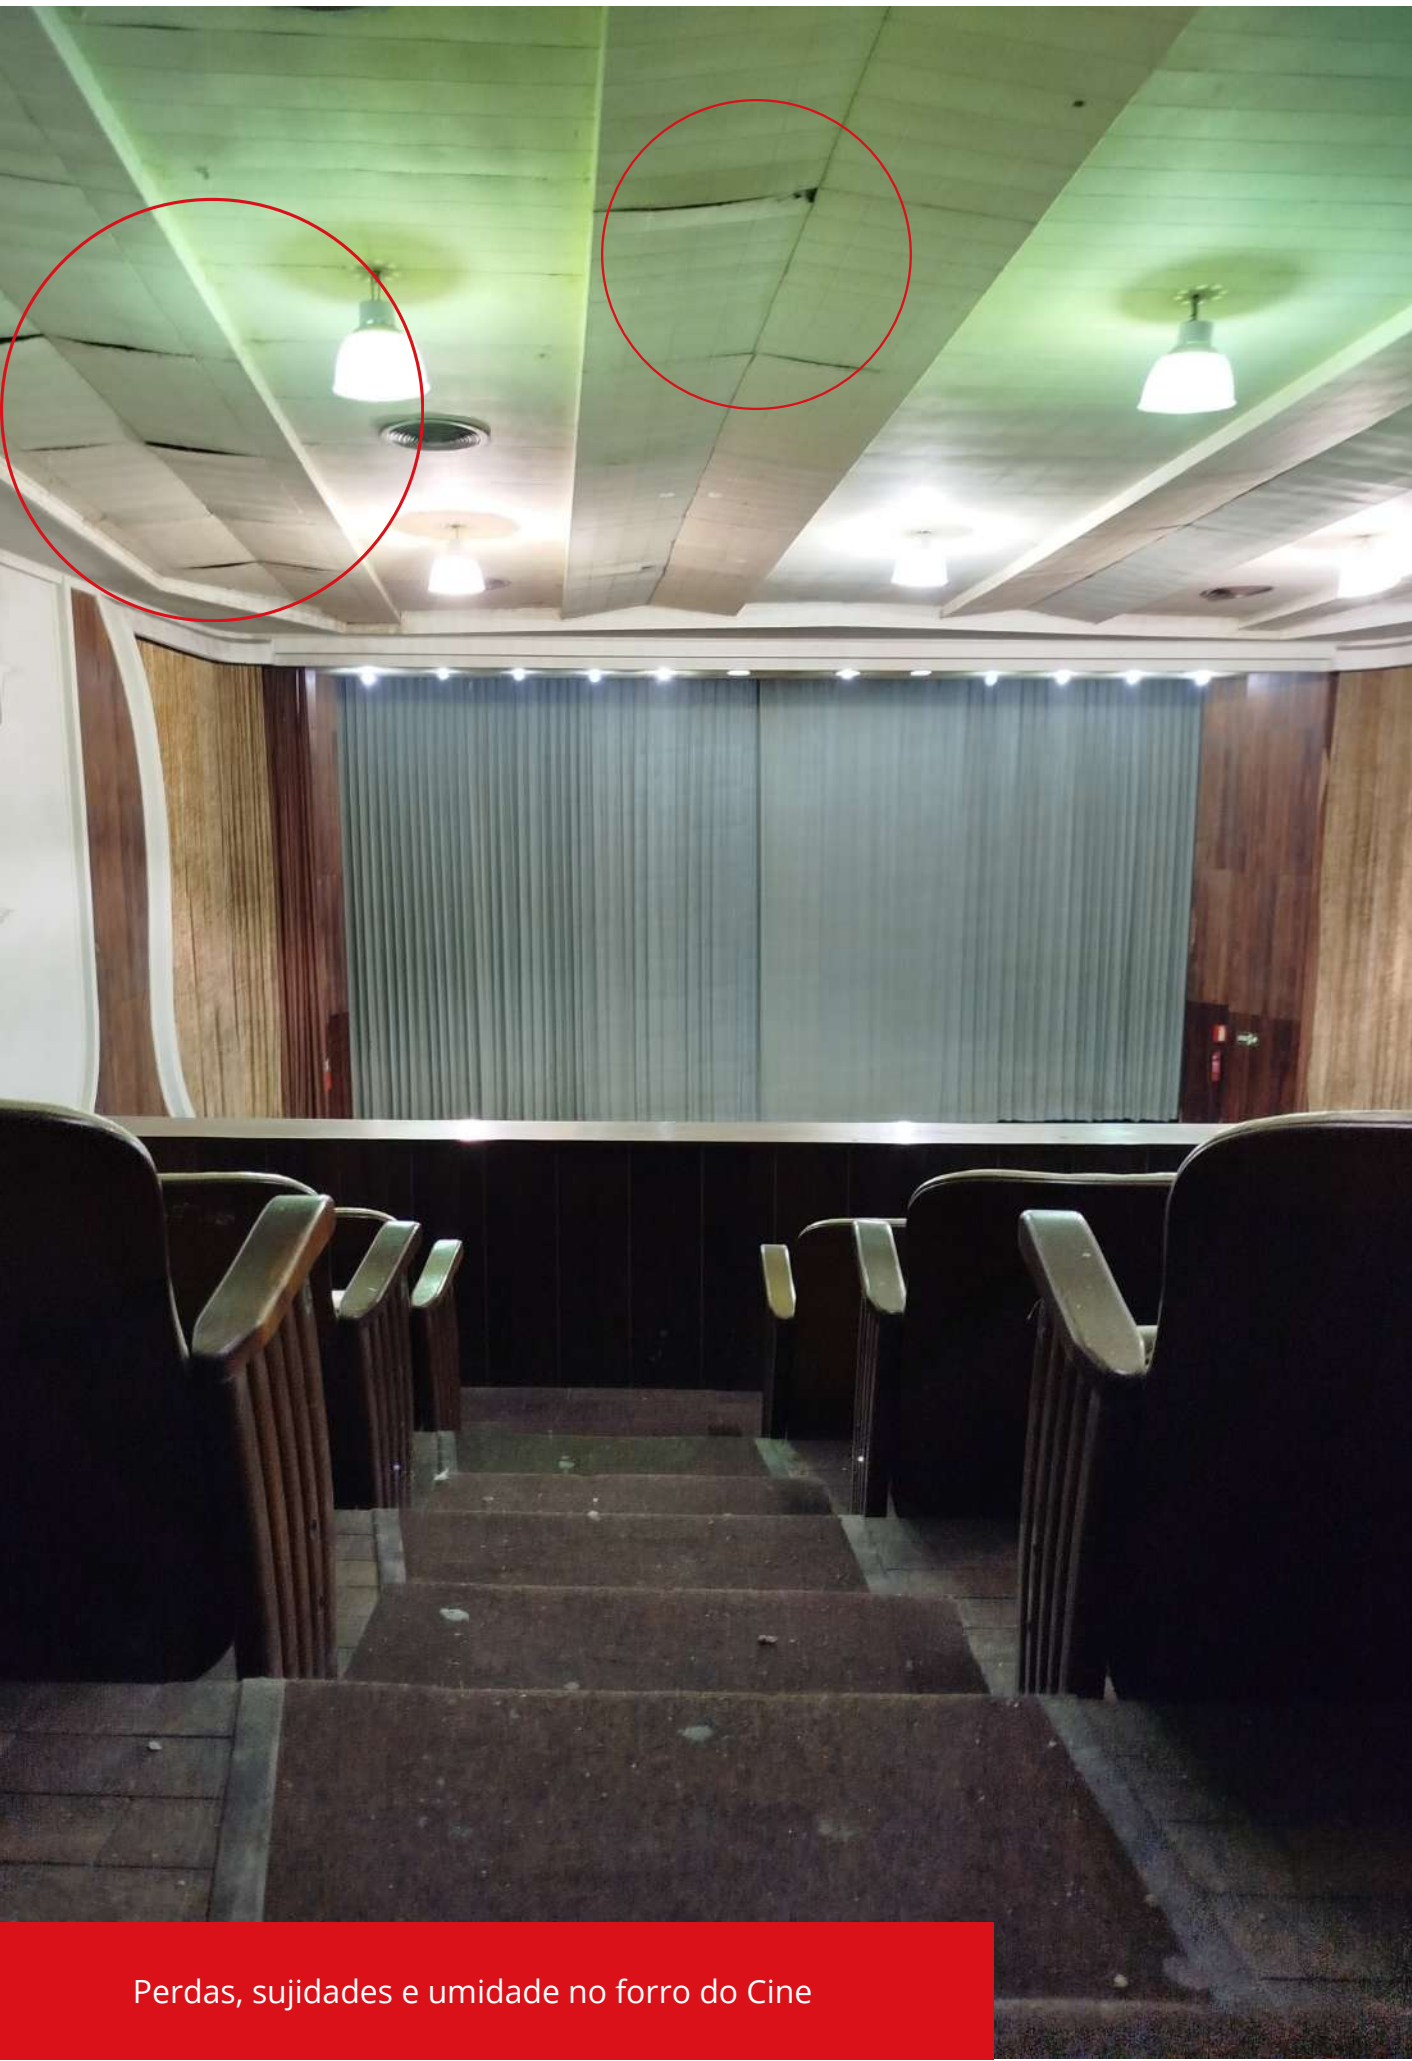
Perdas, sujidades e umidade no forro do Cine

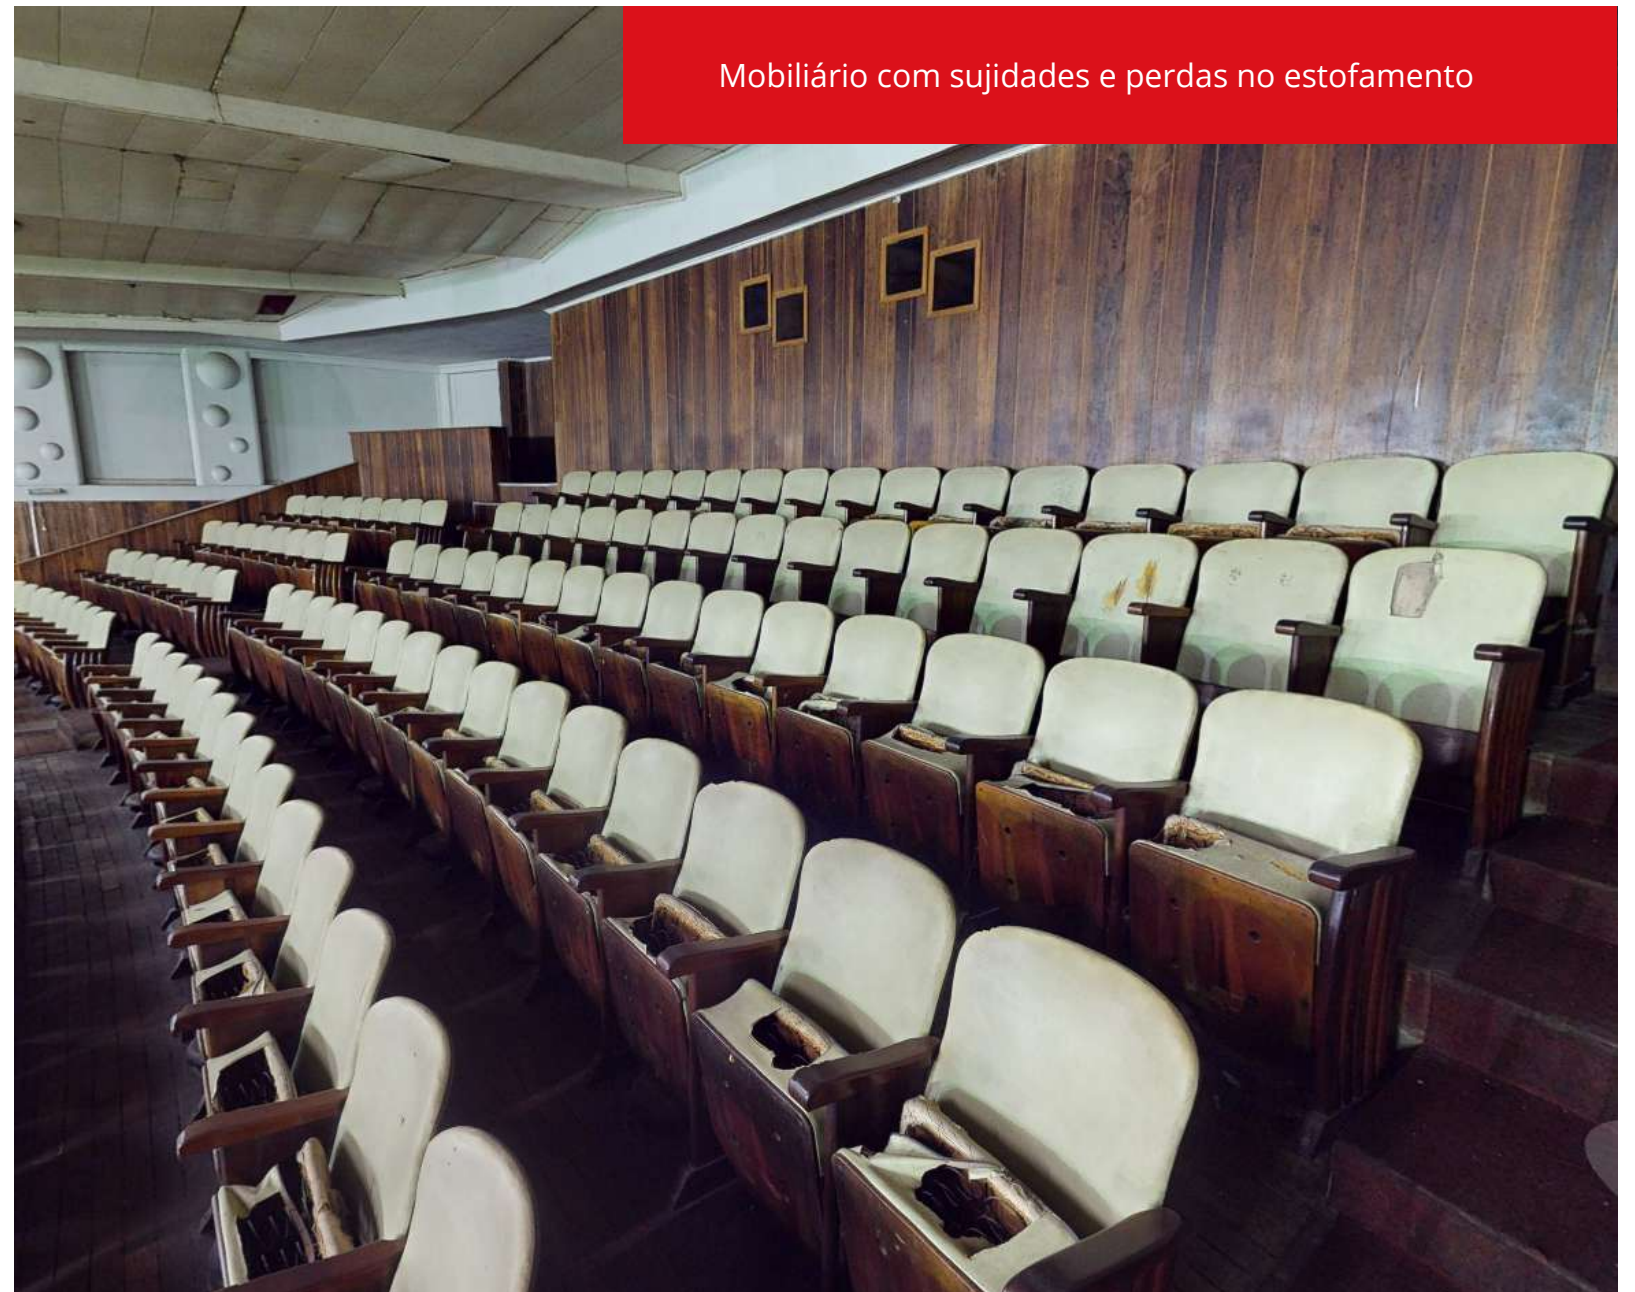
Mobiliário com sujidades e perdas no estofamento

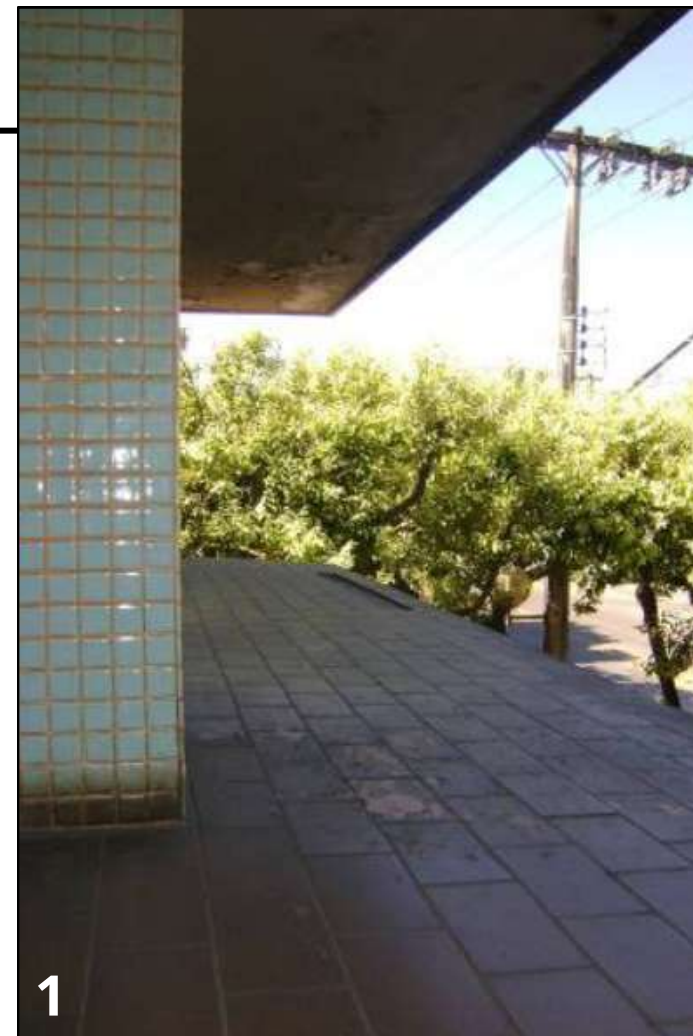
1  
detalhe de parte do brise frontal.  
revestimento superior de cerâmica,  
com sujidades e partes quebradas ou soltas,  
necessitando de reparos em alguns pontos  
fonte.: dossiê de tombamento

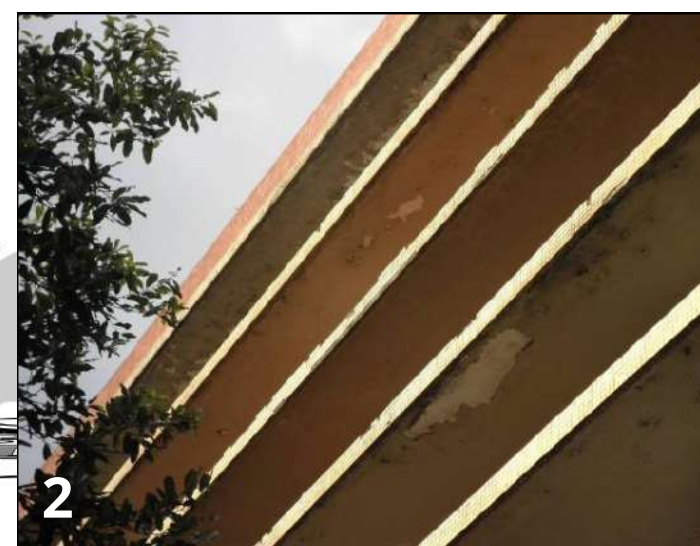
2  
vista inferior dos brises da fachada frontal com  
pinturas e pastilhas desgastadas, e partes  
soltas, necessitando de reparos. fonte.: dossiê  
de tombamento

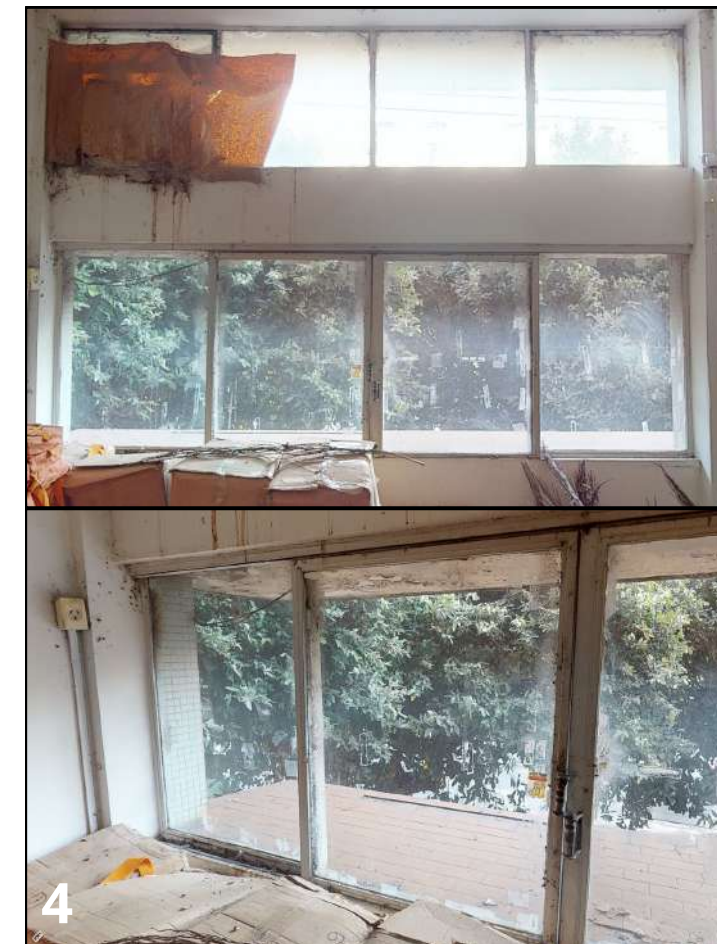
4  
esquadrias com sujidades e danos na pintura,  
necessitando reparos. fonte.: imagens do  
consórcio

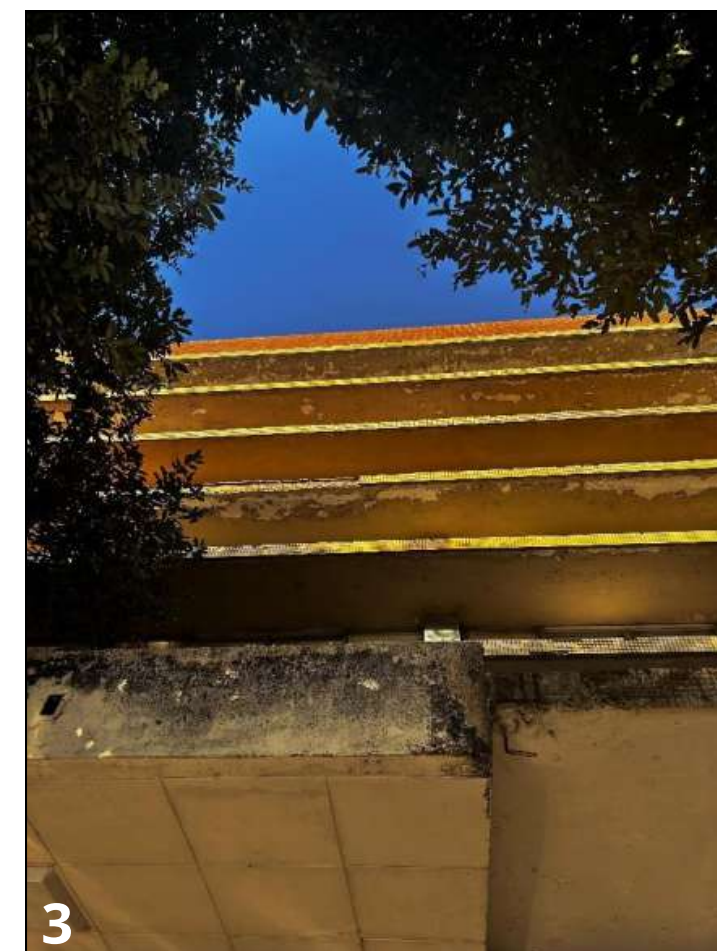
3  
pastilhas faltantes, manchas escuras,  
deslocamento do reboco e sujidades aderidas  
na fachada frontal. fonte.: imagens do  
consórcio

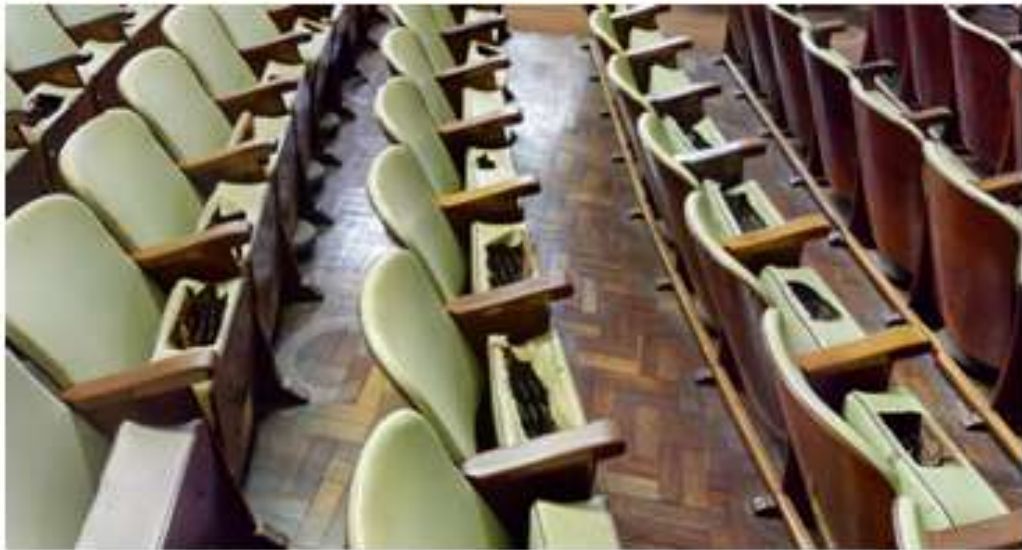
Poltrona

Desgaste do estofamento, danos nas molas e estrutura interna, sujidades na estrutura de madeira.

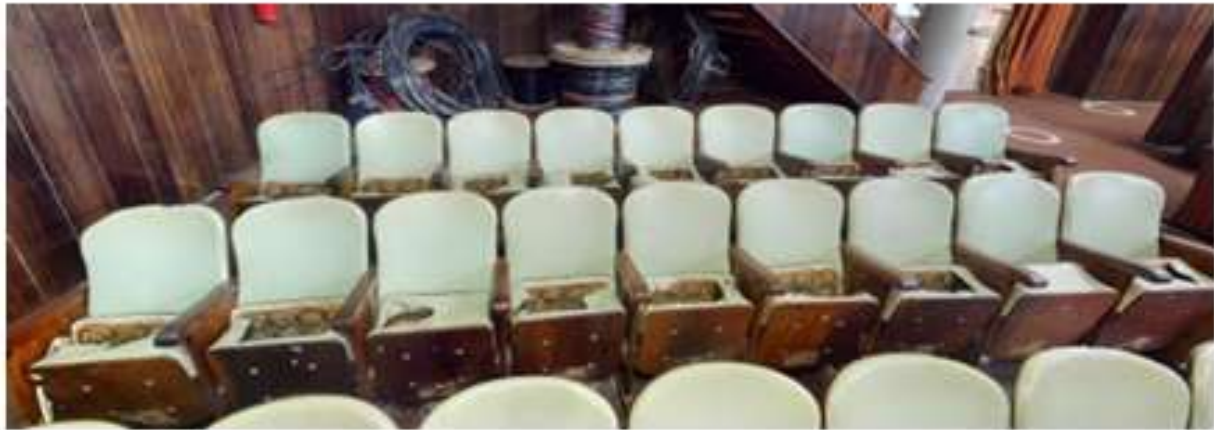
Poltrona

Desgaste do estofamento, danos nas molas e estrutura interna, sujidades na estrutura de madeira.

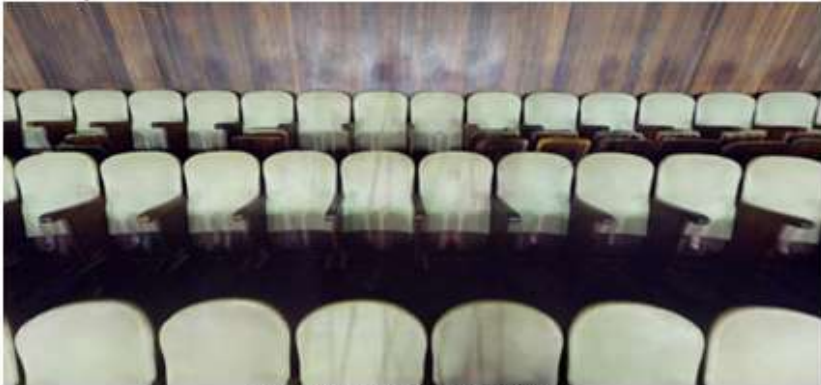
Estrutura de madeira da poltrona  
Objetiva Projetos e Serviços – agosto/2024

Danos na estrutura da madeira sujidades e a falta do estofamento.

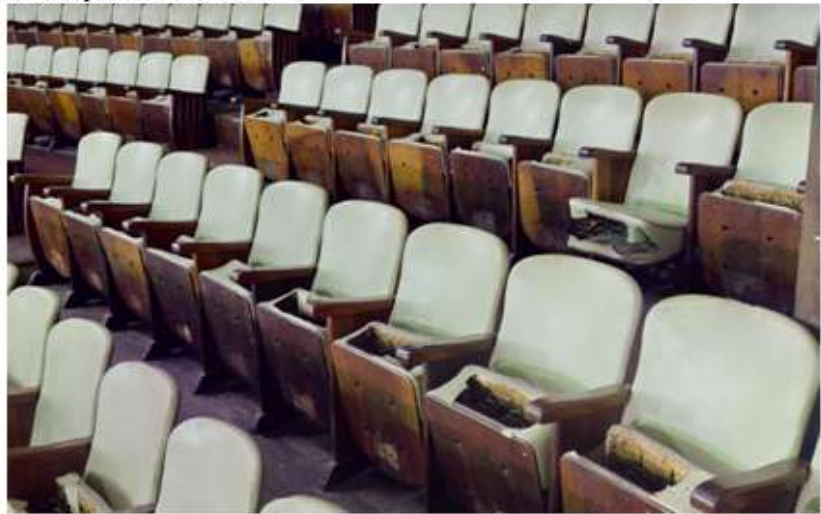
Poltrona  
Objetiva Projetos e Serviços – agosto/2024

Desgaste do estofamento, danos nas molas e estrutura interna, sujidades na estrutura de madeira.

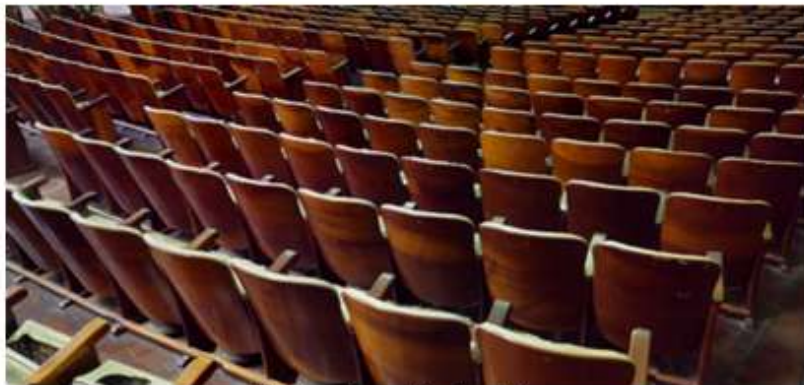
Estrutura de madeira da poltrona  
Objetiva Projetos e Serviços – agosto/2024

Desgaste, ressecamento e abrasões da madeira.

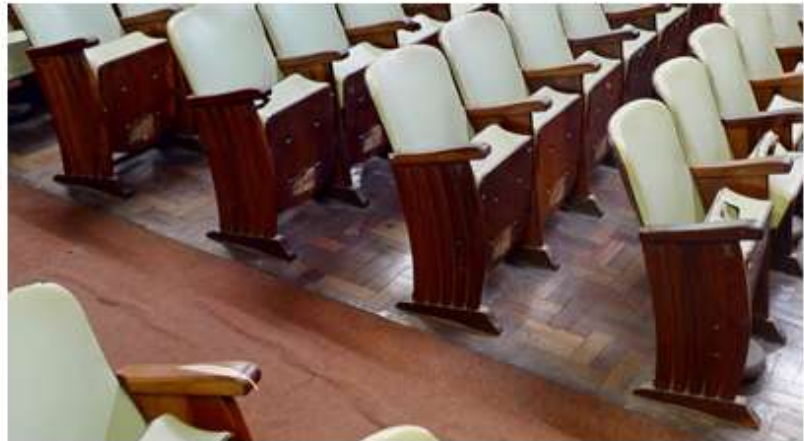
Poltrona  
Objetiva Projetos e Serviços – agosto/2024

Desgaste do estofamento, danos nas molas e estrutura interna, sujidades na estrutura de madeira.
