# CINE TEATRO VIRGÍNIA

## 8. DIAGNÓSTICO

### 8.1 RELATÓRIO FOTOGRÁFICO - EDIFICAÇÃO

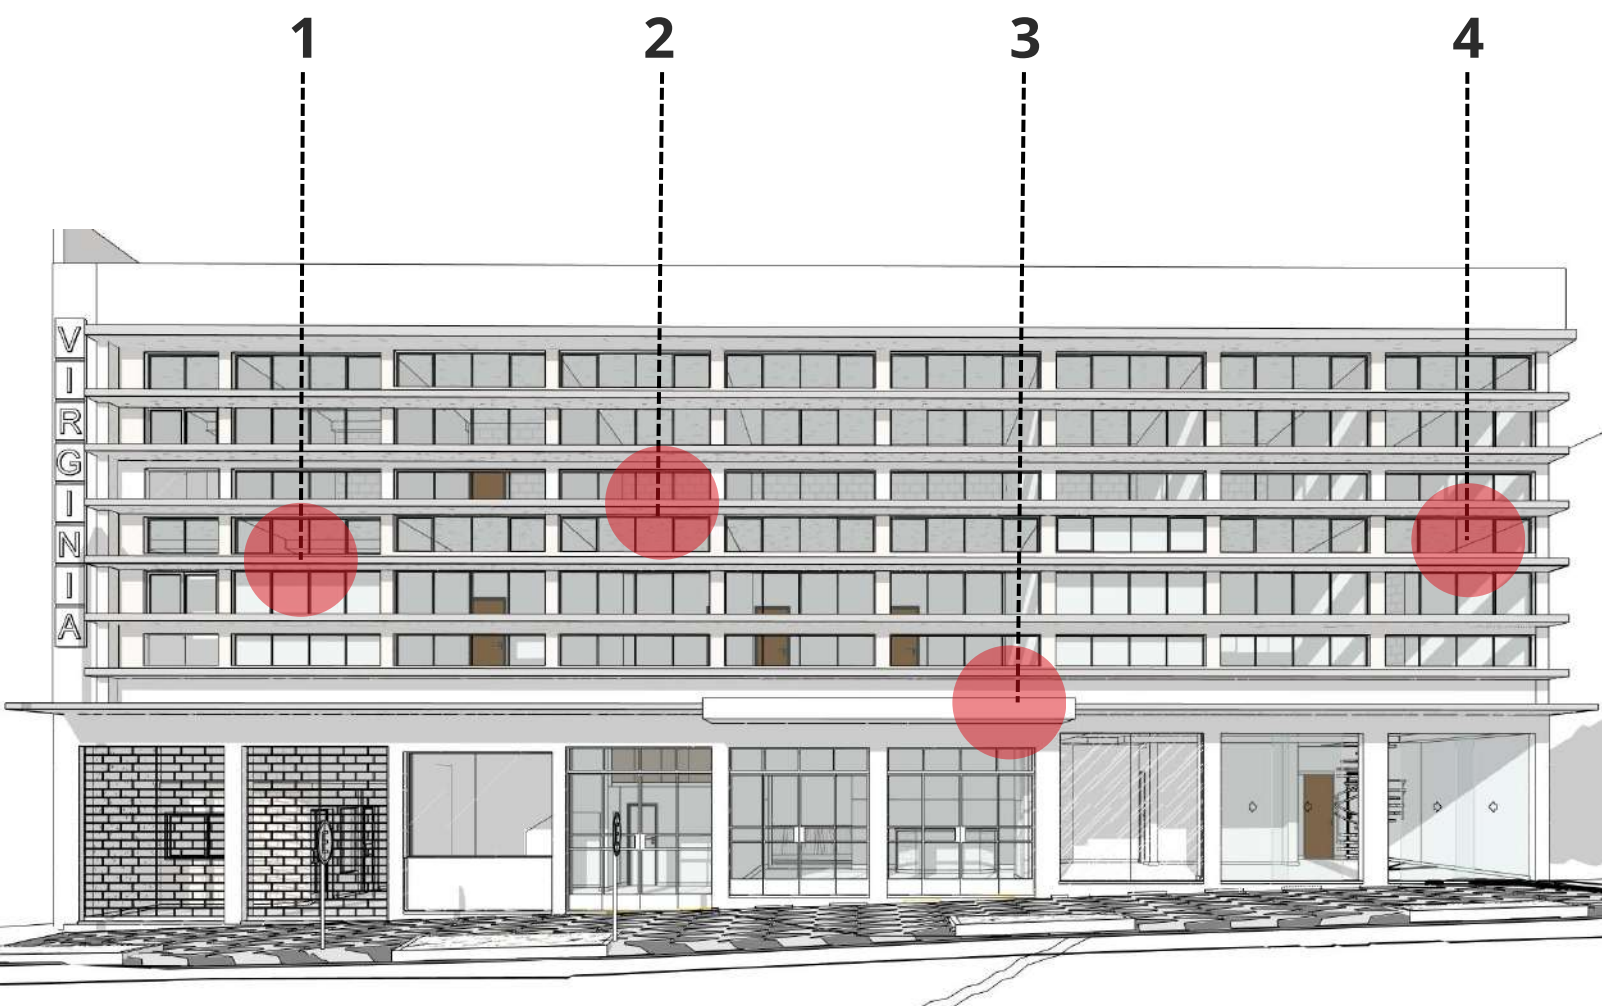
1  
detalhe de parte do brise frontal.  
revestimento superior de cerâmica,  
com sujidades e partes quebradas ou soltas,  
necessitando de reparos em alguns pontos  
fonte.: dossiê de tombamento

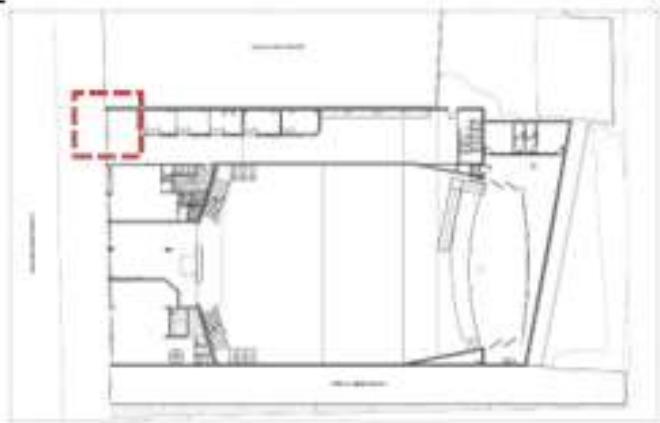
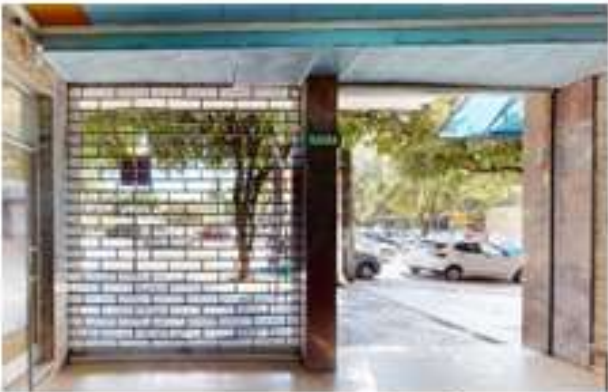
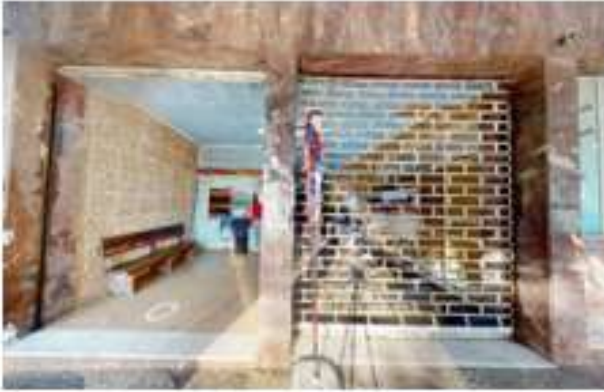
| FICHA DE AVALIAÇÃO DO ESTADO DE CONSERVAÇÃO DE ESQUADRIAS | |
|---|---|
| Enquadramento | Material: -<br>Verga: Reta<br>Pintura: -<br>Estado de Conservação: Regular |
| Vedação | Número de Folhas: 1 Rollup<br>Material: Ferro<br>Pintura: Esmalte sintético acetinado branco<br>Estado de Conservação: Regular - Ruim |
| Ferragens | Dobradiças: Metálica<br>Fechaduras: Cadeados<br>Pintura: Esmalte sintético acetinado branco<br>Estado de Conservação: regular |

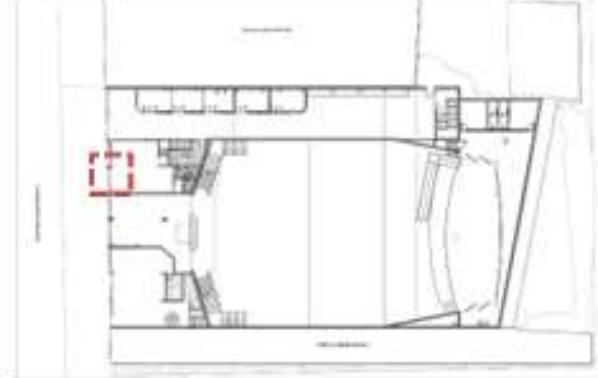
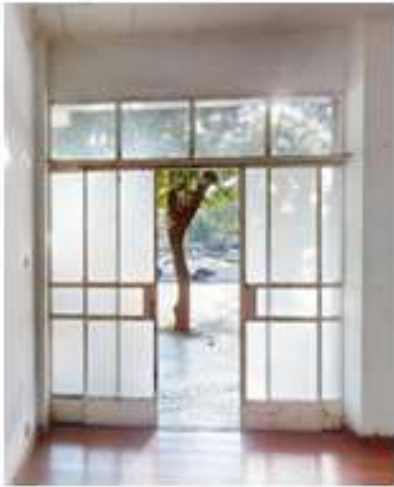
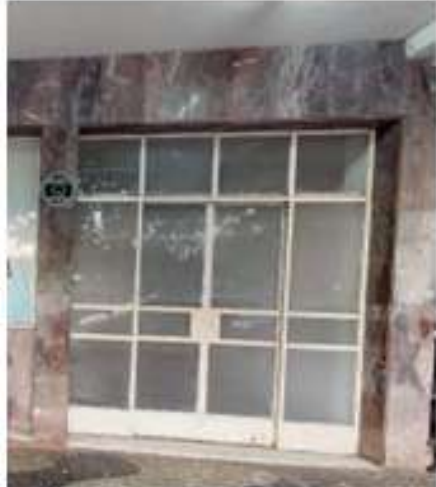
| FICHA DE AVALIAÇÃO DO ESTADO DE CONSERVAÇÃO DE ESQUADRIAS | |
|---|---|
| Enquadramento | Material: Ferro<br>Verga: Reta<br>Pintura: Esmalte sintético acetinado branco<br>Estado de Conservação: Regular |
| Vedação | Número de Folhas: 4 folhas – 2 fixas e 2 de correr<br>Material: Vidro fosco<br>Pintura: Esmalte sintético acetinado branco<br>Estado de Conservação: Regular - Ruim |
| Ferragens | Dobradiças: Metálica<br>Fechaduras: Cilindro de pressão<br>Pintura: Esmalte sintético acetinado branco<br>Estado de Conservação: regular |

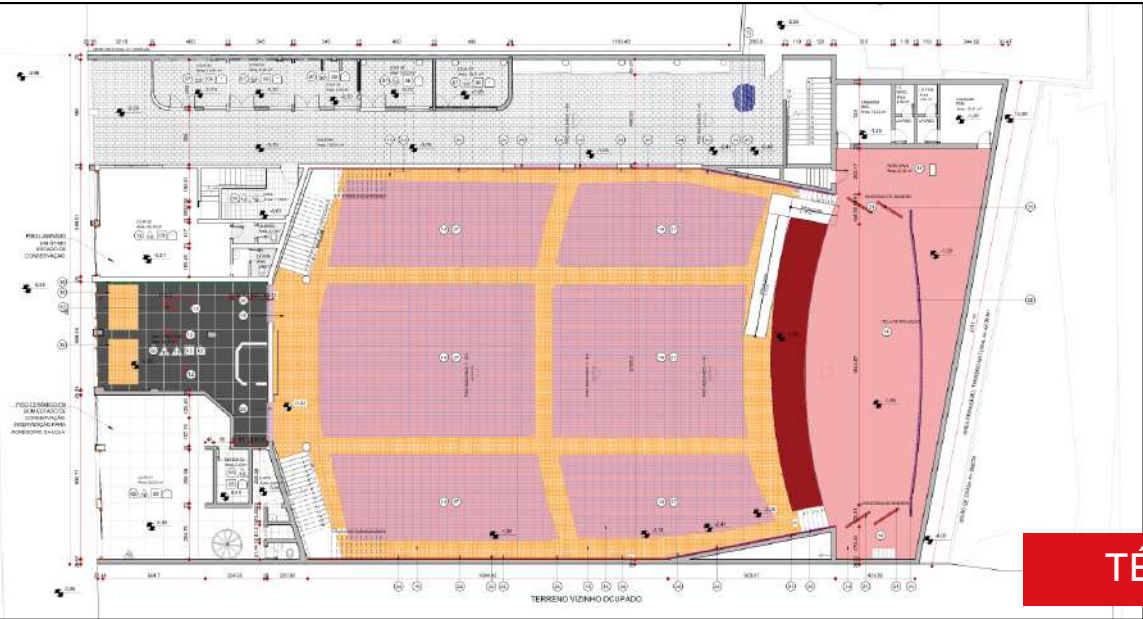
TÉRREO

| ESPECIFICAÇÕES | |
|---|---|
| 04 | DANOS PONTUAIS NOS MATERIAIS |
| 05 | FISSURAS |
